Retrofit Lösungen

Topmotors Workshop Nr. 18: „Praxisworkshop Energieberater“

Michael Kummer
Küffer Elektro-Technik AG
29. Juni 2021

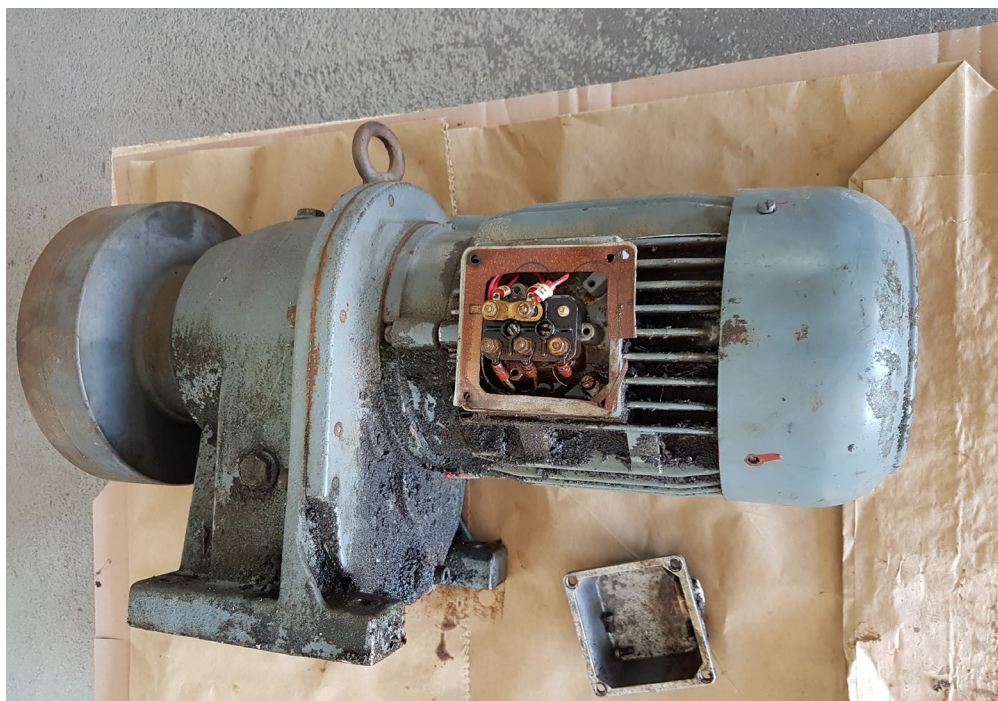
Austragsschnecke Getreidesilo

Stirnradtriebemotor Fabrikat
«Bockwoldt», BG 90, 1.5kW,
1420/29min⁻¹

Befund:

- /// Wicklung defekt
- /// Lagersitze AS und NAS eingelaufen
- /// Ein Lagersitz im Getriebe eingelaufen

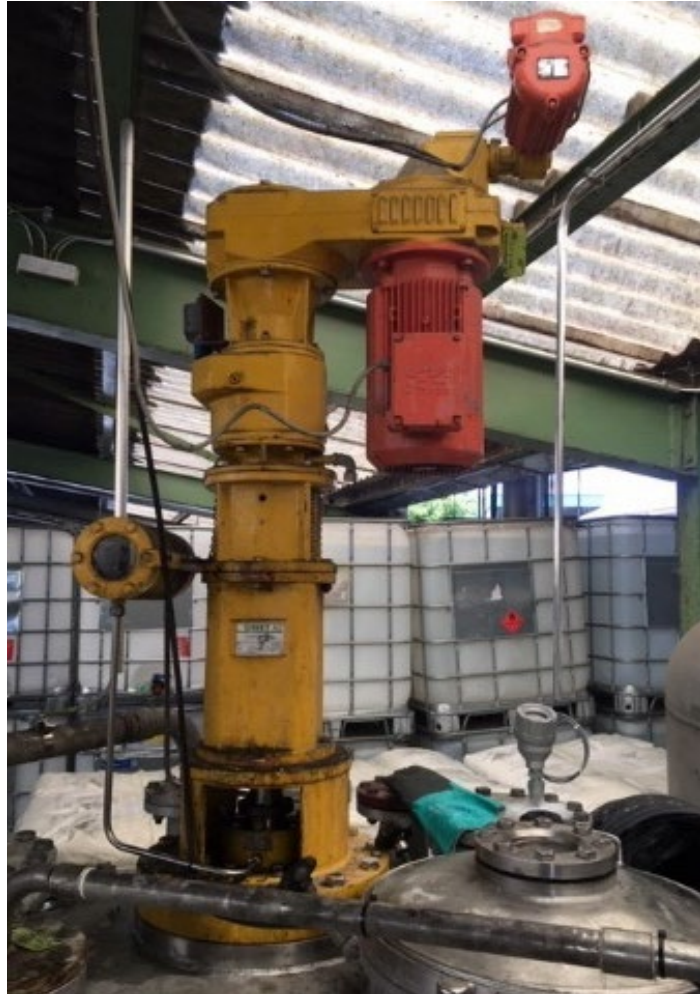
Rührwerk Lösungsmitteltank

Verstelltriebemotor Fabrikat «SEW»,
5.0kW, $n_1 = 1425\text{min}^{-1}$, $n_2 = 26-112\text{min}^{-1}$,
ATEX 87/3/65, Jahrgang 1990

Befund:

- /// Wicklung i.O.
- /// Revision von Antriebs- und Verstellmotor, Variator und Stirnradgetriebe sehr aufwändig und kostenintensiv

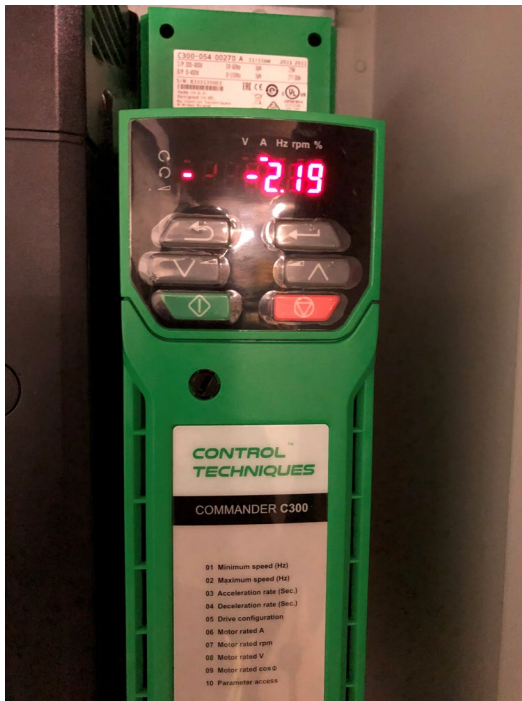
Rührwerk Lösungsmitteltank

Vorher

/// Stromaufnahme: 6.5A

Nachher

/// @27Hz: 2.2A

/// @ 40Hz: 4.0A

/// Aussage Kunde: «Stufe 1 reicht in den meisten Fällen aus.»

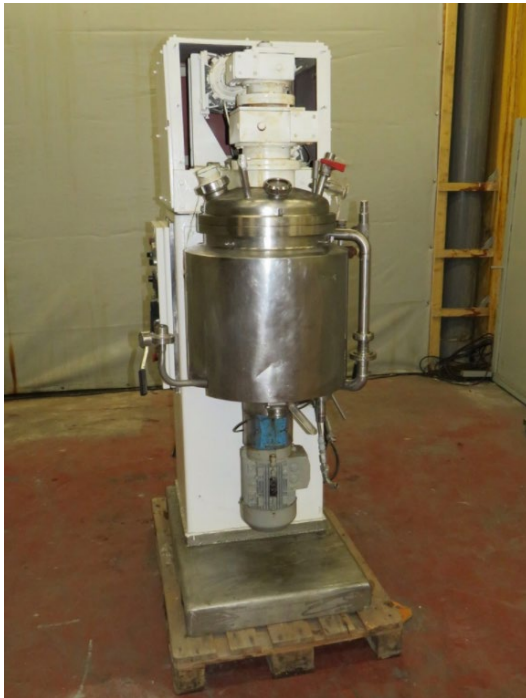
Homogenisator für Kosmetika

Asynchronmotor mit drei Drehzahlen,
7.0/3.5/1.5kW, 2950/1490/740min⁻¹,
Neuwicklung im 2004

Befund:

- /// Stromaufnahme asymmetrisch, voraussichtlich Wicklung defekt
- /// Neuwicklung aller drei Stufen aufwändig und kostspielig
